| <b>MANUTENZIONE STRAORDINARIA CIMITERO</b><br>Via Enrico Toti<br>Comune Dairago | | <b>STATO DI FATTO - PROGETTO</b><br>rilievo del degrado ed intervento<br>utilizzo di coni ottici |
| <b>S 1:100</b> | <b>PROGETTO DEFINITIVO - ESECUTIVO</b> | |
| <b>T04</b> | Sede operativa: Legnano (20025) piazza IV Novembre n° 5 - t/f 0331.455.165<br>Sede legale: Castellanza (21053) v.le Italia n° 17 - P.iva 02041260122 - C.f. BLLPLA65C31B300T - Ord. Architetti Varese n° 1112<br>www.studiobollati.it - info@studiobollati.it - paolo.bollati@studiobollati.it - paolo.bollati@pec.it | |

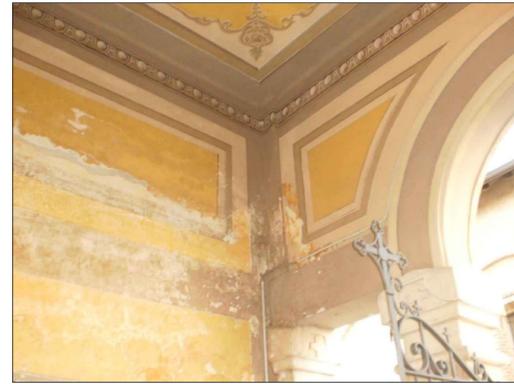
3

**DEGRADO**  
A. esfoliazione pittura di facciata

**INTERVENTO**  
A. asportazione della pittura e ripristino come esistente (decorazione e colore)

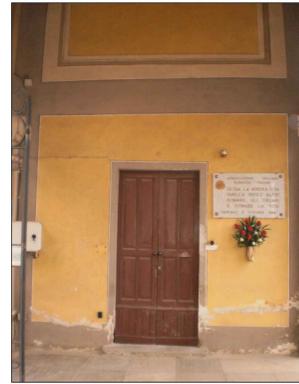
4

**DEGRADO**  
A. distacco dell'intonaco dal muro e presenza di macchie ed aloni di umidità  
B. cattivo stato di conservazione dell'infisso in legno  
C. esfoliazione pittura di facciata

**INTERVENTO**  
A. rimozione intonaco non coeso e stesura nuovo intonaco  
B. riparazione e nuova tinteggiatura infisso in legno  
C. asportazione della pittura e ripristino come esistente (decorazione e colore)

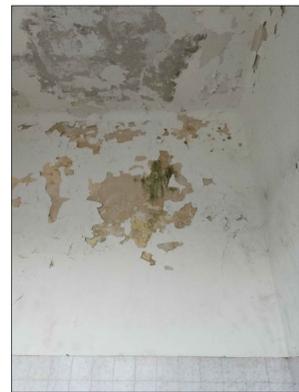
8

**DEGRADO**  
A. esfoliazione della pittura su parte interna e presenza di aloni di umidità

**INTERVENTO**  
A. asportazione della pittura e ripristino come esistente (decorazione e colore)

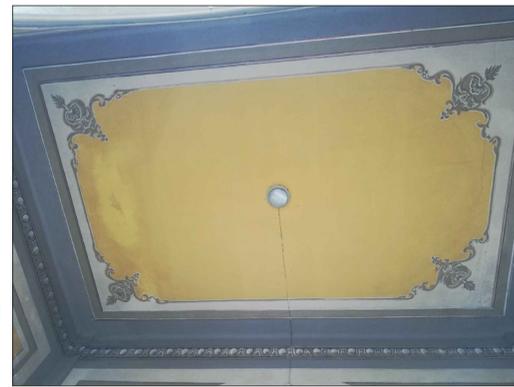
7

**DEGRADO**  
A. alterazioni cromatiche della tinteggiatura

**INTERVENTO**  
A. pulizia generalizzata e rimozione della parte distaccante (pellicola) e ripristino come esistente (decorazione e colore)

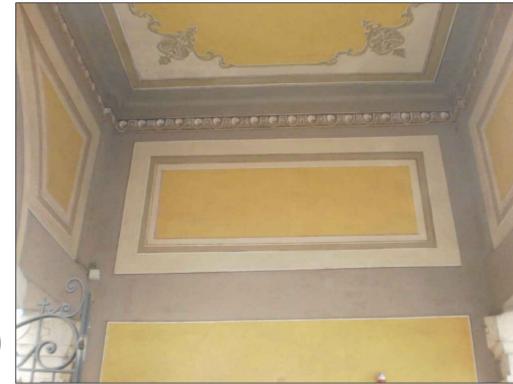
5

**DEGRADO**  
A. distacco puntuale della punteggiatura

**INTERVENTO**  
A. pulizia della superficie e asportazione pittura e ripristino pittura con decorazioni come esistente

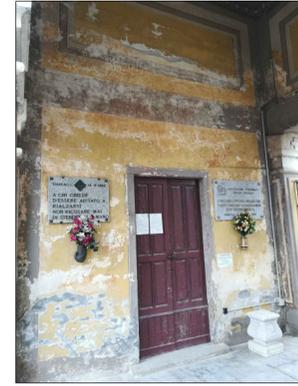
1

**DEGRADO**  
A. distacco dell'intonaco dal muro e presenza di macchie ed aloni di umidità  
B. cattivo stato di conservazione dell'infisso in legno  
C. esfoliazione pittura di facciata

**INTERVENTO**  
A. rimozione intonaco non coeso e stesura nuovo intonaco  
B. riparazione e nuova tinteggiatura infisso in legno  
C. asportazione della pittura e ripristino come esistente (decorazione e colore)

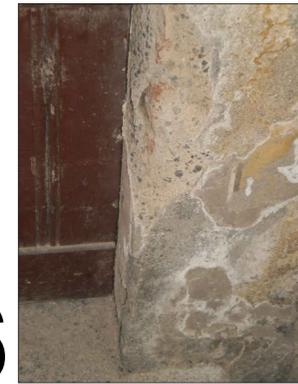
6

**DEGRADO**  
A. sfaldamento dell'intonaco dal muro

**INTERVENTO**  
A. rimozione intonaco non coeso e stesura nuovo intonaco

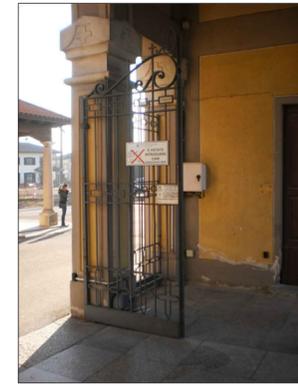
2

**DEGRADO**  
A. distacco dell'intonaco dal muro e presenza di macchie ed aloni di umidità  
B. degrado generalizzato della grata d'ingresso

**INTERVENTO**  
A. rimozione intonaco non coeso e stesura nuovo intonaco  
B. pulizia, rimozione, tinteggiatura della grata con colori come esistente
